De Nedermolen Te Melden, vervolg

Naar informatie van Stefaan en Bert

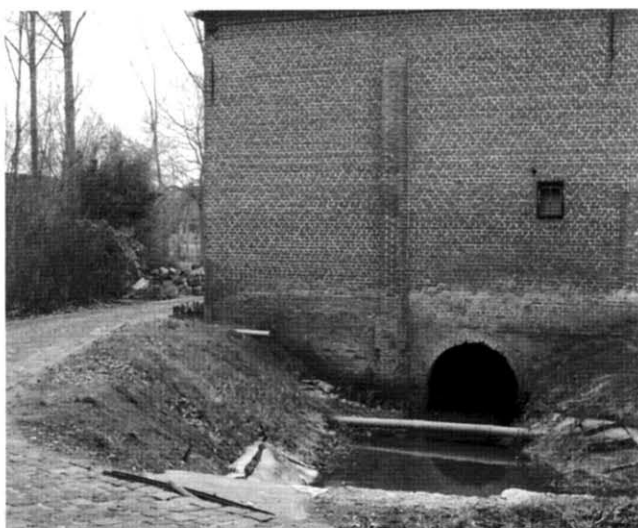
Nedermolen: er stroomt weer water door de tunnel onder het voorgebouw. De spaarvijver wordt regelmatig gevuld en leeg-gemaakt om het geheel open te houden. Foto: F.B.

Ondertussen is er al veel water door de Molenbeek gelopen, water dat regelmatig werd aangevuld met zweet van de twee enthousiaste moleneigenaars. Zij hebben eigenhandig de aanvoergracht en de tunnel geruimd zodat het water terug vlot naar de spaarvijver kan lopen. Bij het ruimen van de aanvoergracht konden er nog mechanische hulpmiddelen worden gebruikt, voor de zowat 47 m lange tunnel die slechts 1,52 m hoog is, was dit echter niet haalbaar. De tonnen leemgrond werden er met mankracht uitgegraven en met een mechanische kruiwagen afgevoerd. Misschien bracht de tocht die in een tunnel altijd heerst, enig soelaas aan de harde werkers.

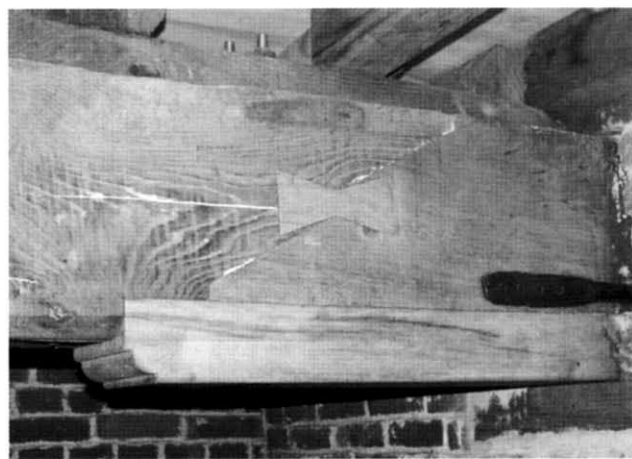
Nedermolen: de veel te korte dubbele lipas met een vlinder in de buit. Als we de lijn van de las volgen dan zat de haak ook nog verkeerd om, naar boven ipv naar onder. Foto: F.B.

Binnen in de molen werden heel wat moerbalkkop-
pen die rot in de muur zaten vernieuwd of verstevigd.
Met het herstellen van de balkkoppen is er blijkbaar
toch nog ergens een probleem want de vereiste dub-

bele haaklas werd op vreemde wijze toegepast. De
lassen waren zowat overal veel te kort en de haak
werd, als extra versteviging, vervangen door een
soort vlinder.

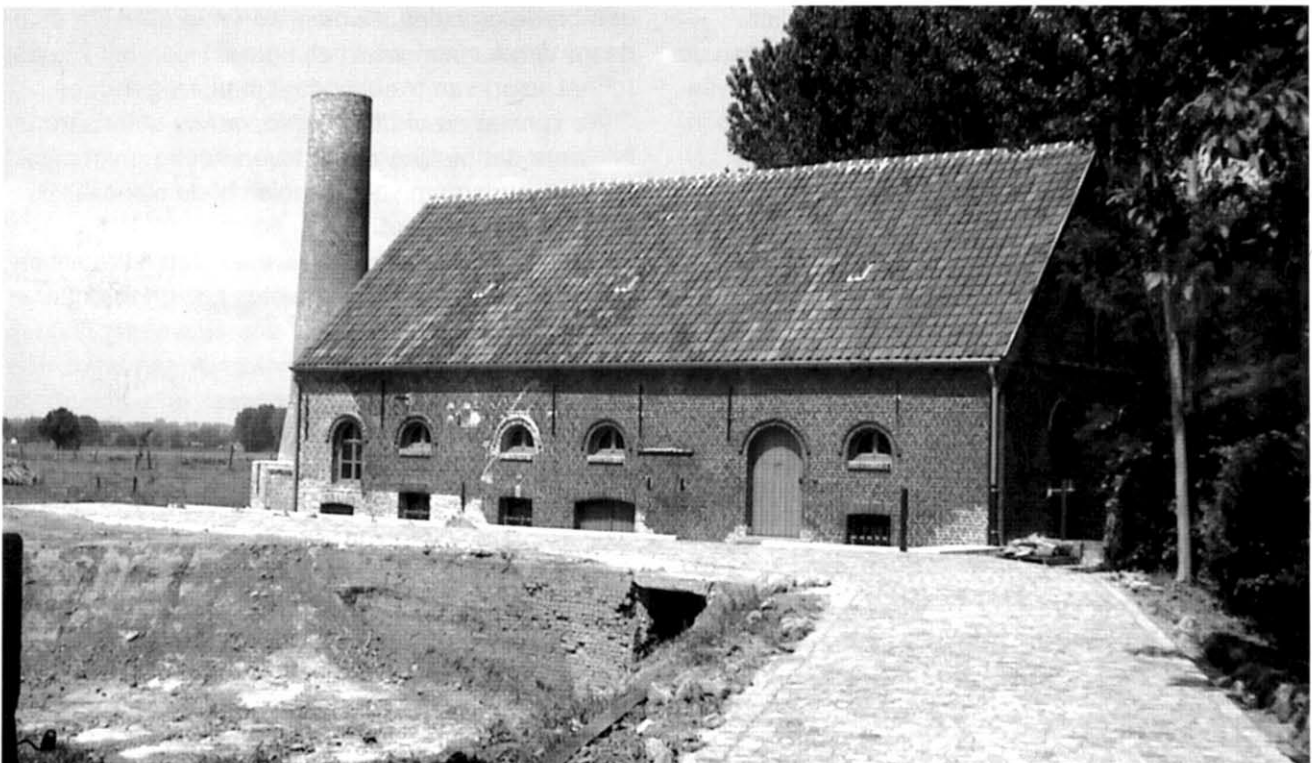
Nedermolen: Het geheel ziet er al veel beter uit. De molen is klaar de tweede restauratiefase.

Na de waterbouwkundige-, omgevingswerken en de
karkasrestauratie van de molen en de schoorsteen ligt
de molen er weer netjes bij, klaar voor de volgende res-
tauratiefase: een maalvaardige molen opleveren.
