De Nedermolen Te Melden, vervolg

Naar informatie van Stefaan en Bert

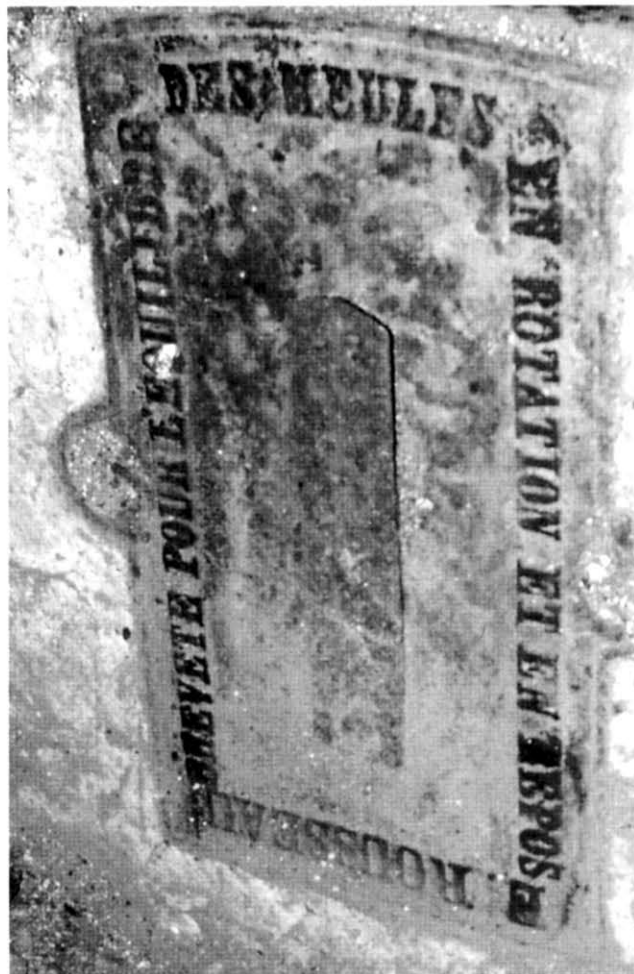
Nedermolen: in de loper van een van de steenkoppels werd dit balanceerbakje gevonden. Het zit in de balastlaag ingewerkt en werd door de "uitvinder Rousseau" gebreveteerd.

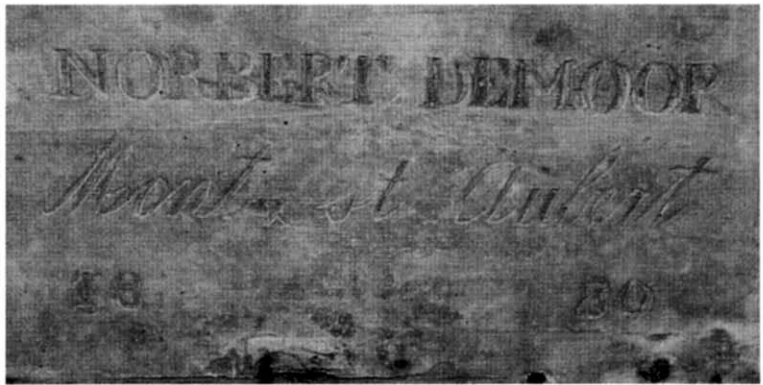
*Nedermolen: op de klopbuij werden de volgende inscripties gevonden:
Norbert Demoor, Mont st Aubert, 1880.*
